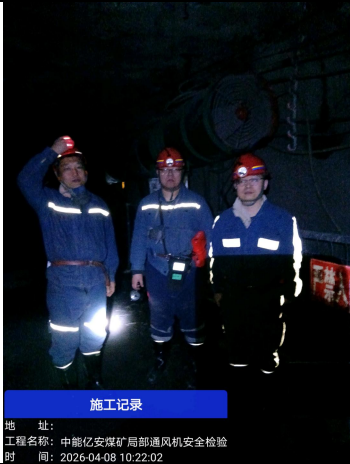
10	GX-B1525/21-8-26001	2026. 4. 9	该局部通风机共检 5 项，除风量、风压不判定外，其他所检项目均合格。

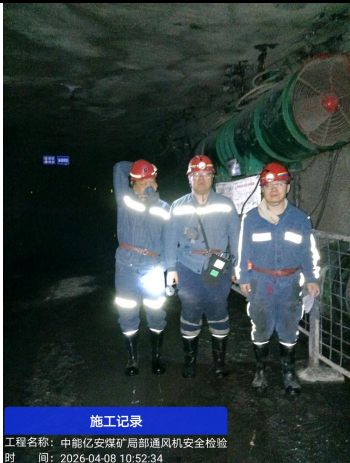
11	GX-B1525/21-8-26002	2026. 4. 9	该局部通风机共检 5 项，除风量、风压不判定外，其他所检项目均合格。

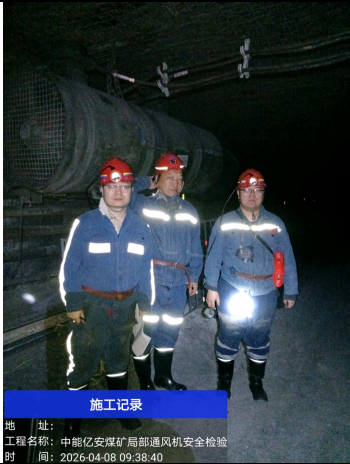
12	GX-B1525/21-8-26003	2026. 4. 9	该局部通风机共检 5 项，除风量、风压不判定外，其他所检项目均合格。

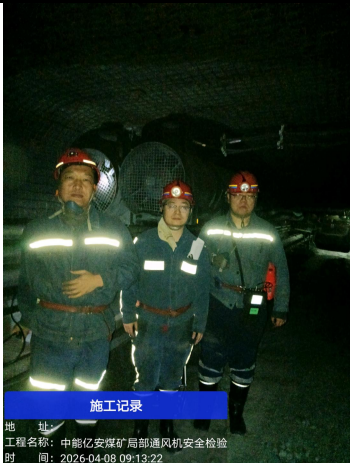
<p>施工记录 地址： 工程名称：中能亿安煤矿局部通风机安全检验 时间：2026-04-08 09:38:40</p>
13	GX-B1525/21-8-26004	2026. 4. 9	该局部通风机共检 5 项，除风量、风压不判定外，其他所检项目均合格。

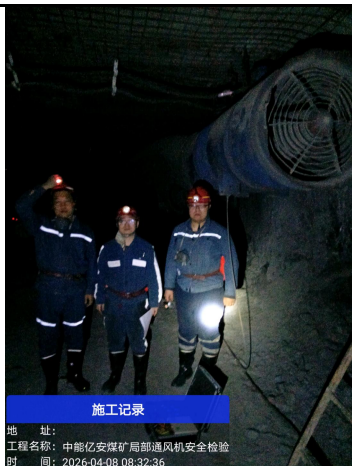
14	GX-B1525/21-8-26005	2026. 4. 9	该局部通风机共检 5 项，除风量、风压不判定外，其他所检项目均合格。

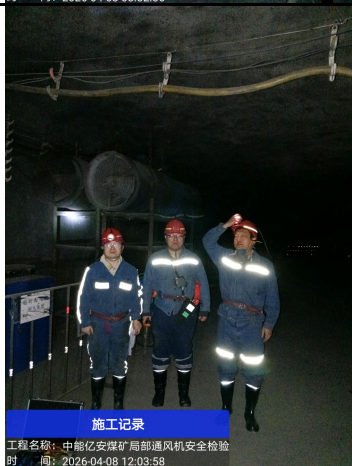
15	GX-B1525/21-8-26006	2026. 4. 9	该局部通风机共检 5 项，除风量、风压不判定外，其他所检项目均合格。

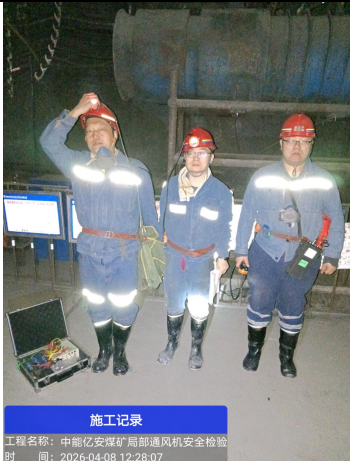
16	GX-B1525/21-8-26007	2026. 4. 9	该局部通风机共检 5 项，除风量、风压不判定外，其他所检项目均合格。
